Duelighedskursus Unisail

MM1 Dagens læringsmål

Unisail
Duelighedskursus

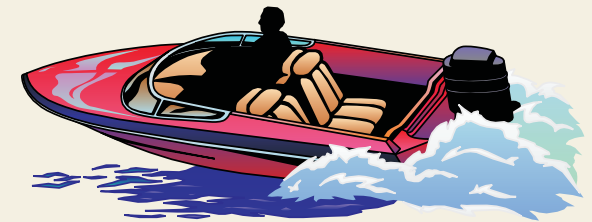
Beregn tallet A:

$$A = \frac{\text{motorkraften (HK)}}{4} - \frac{\text{længden}^2 \text{ (meter)}}{3}$$

Hvis A er større end 0, er det en speedbåd!

Alle planende både under 4 m med en motor på 25 HK eller mere er speedbåde. Formlen ovenfor gælder strengt taget kun ned til 4 m

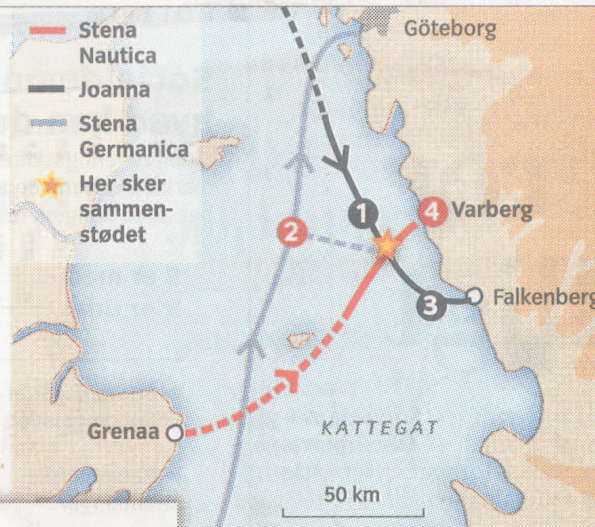
Hullet i færgeren

► Sammenstødet efterlader et hul på to gange fem meter under vandoverfladen samt en 11 meter lang flænge i Stena Nautica, der begynder at tage vand ind.
